Umowa nr 11/WD/2016

## EKSPERTYZA TECHNICZNA

MOSTU DROGOWEGO JNI 35004360 ZLOKALIZOWANEGO W PASIE  
DROGOWYM UL. MOSTOWEJ W KAMYKU

Inwestor: **Gmina Kłobuck**  
**Zarząd Dróg i Gospodarki Komunalnej**  
ul. 11 Listopada 81  
42-100 Kłobuck

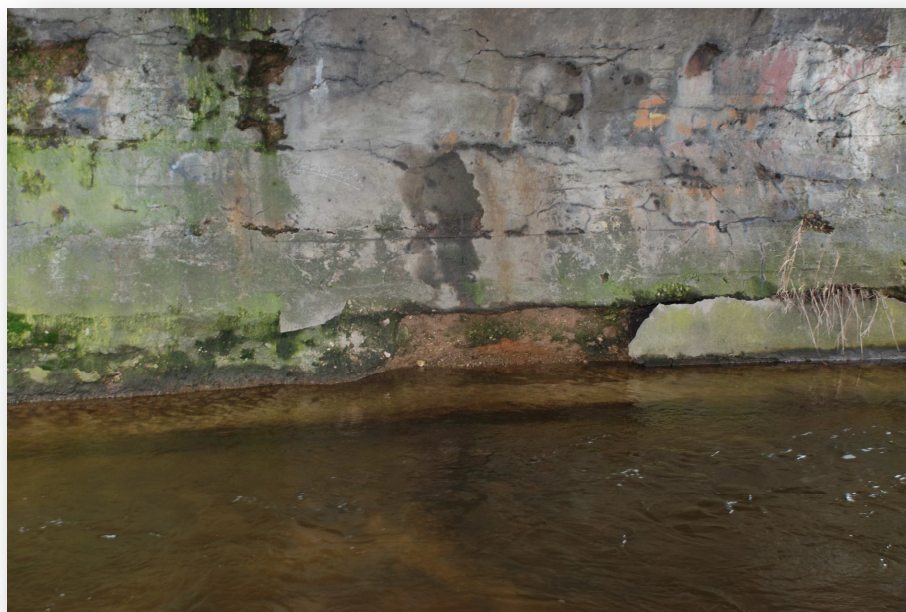
6. Szczegół dolnej strefy przedniej ściany przyczółka.  
Widoczne spękania, ubytki oraz korozja betonu.

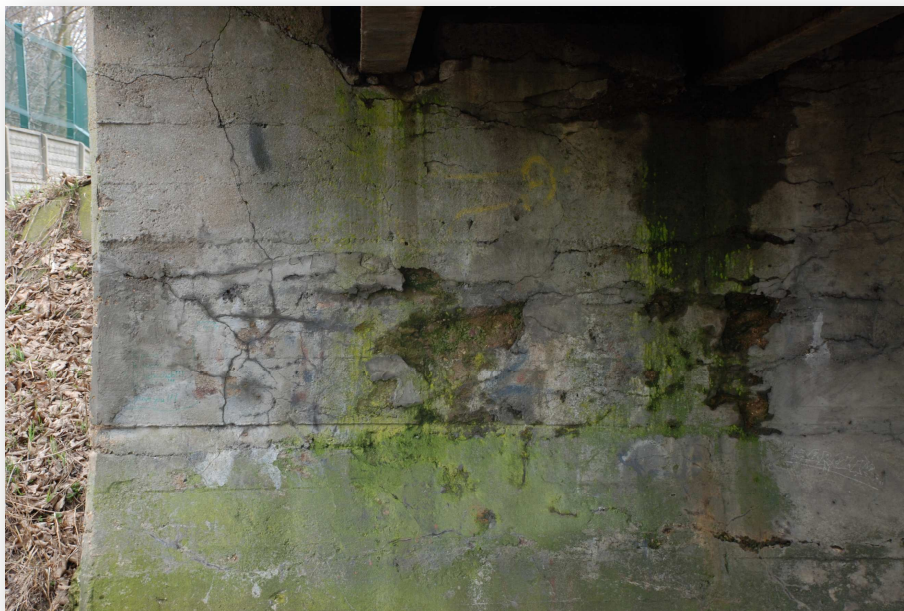
9. Szczegół skrajnej strefy przedniej ściany przyczółka.  
Widoczne spękania, ubytki oraz korozja betonu.

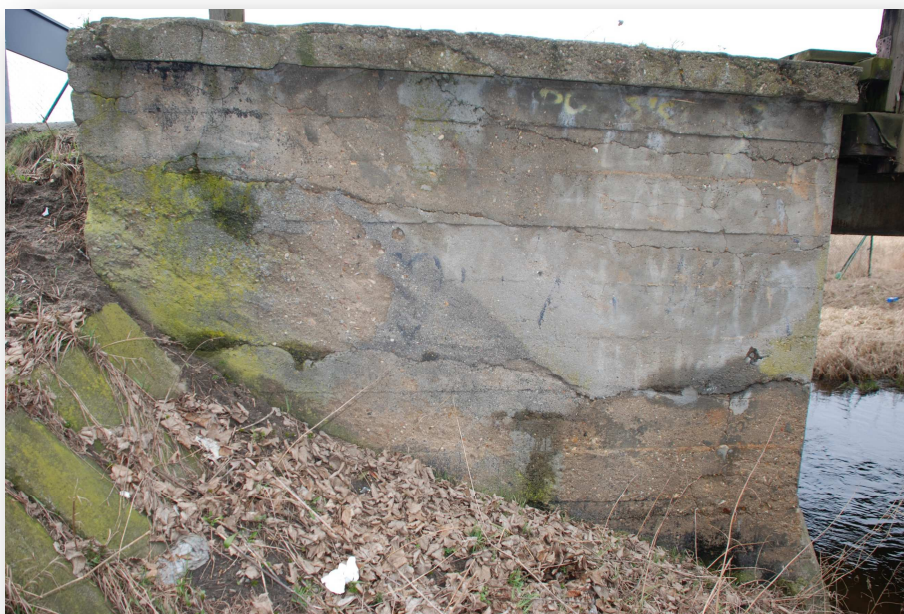
10. Widok z boku na skrzydło. Widoczne spękania, ubytki oraz korozja betonu.

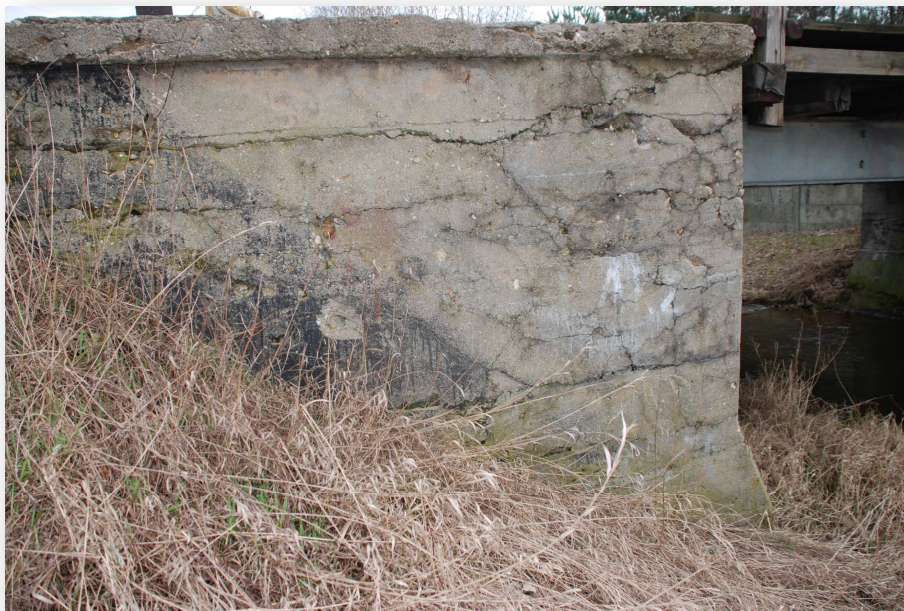
11. Widok z boku na skrzydło. Widoczne spękania, ubytki oraz korozja betonu.

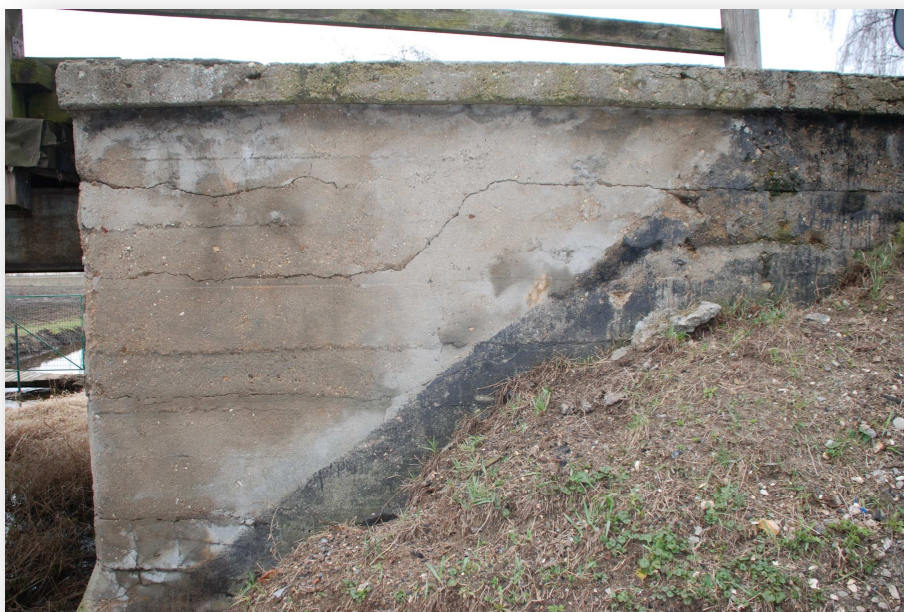
12. Widok z boku na skrzydło. Widoczne spękania, ubytki oraz korozja betonu.

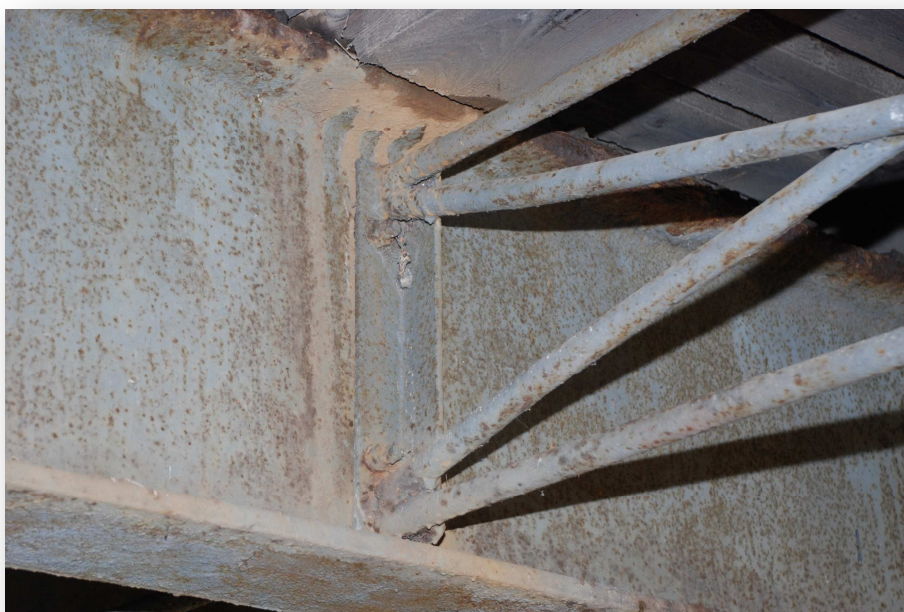
16. Widok od spodu na połączenie stężenia z dźwigarem. Korozja stali.
