## EKSPERTYZA TECHNICZNA

MOSTU DROGOWEGO JNI 35004360 ZLOKALIZOWANEGO W PASIE  
DROGOWYM UL. MOSTOWEJ W KAMYKU

Inwestor: **Gmina Kłobuck**  
**Zarząd Dróg i Gospodarki Komunalnej**  
ul. 11 Listopada 81  
42-100 Kłobuck

Kłobuck, kwiecień 2016r.

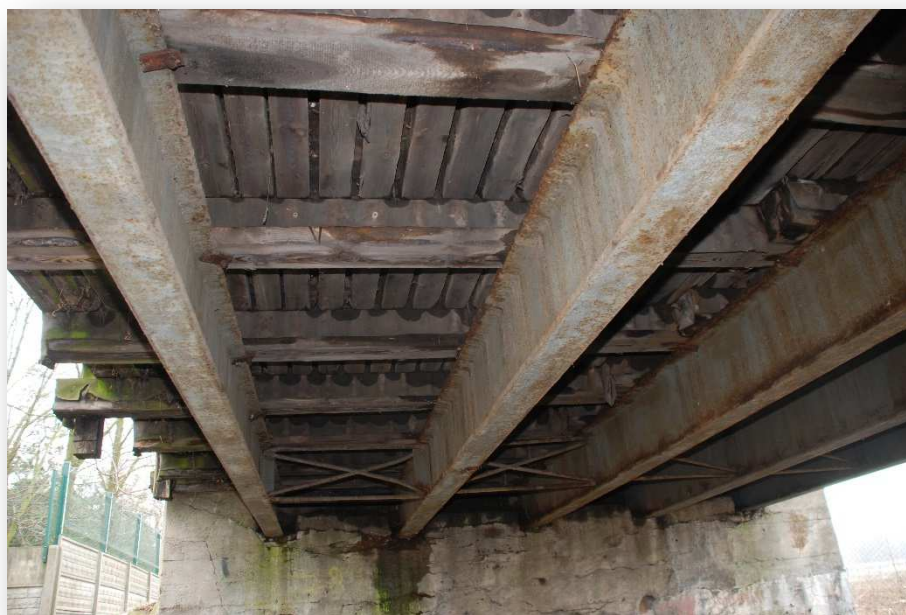
3. Widok od spodu. Widoczne spękania i ubytki betonu w przedniej ścianie przyczółka.  
Korozja dźwigarów stalowych.

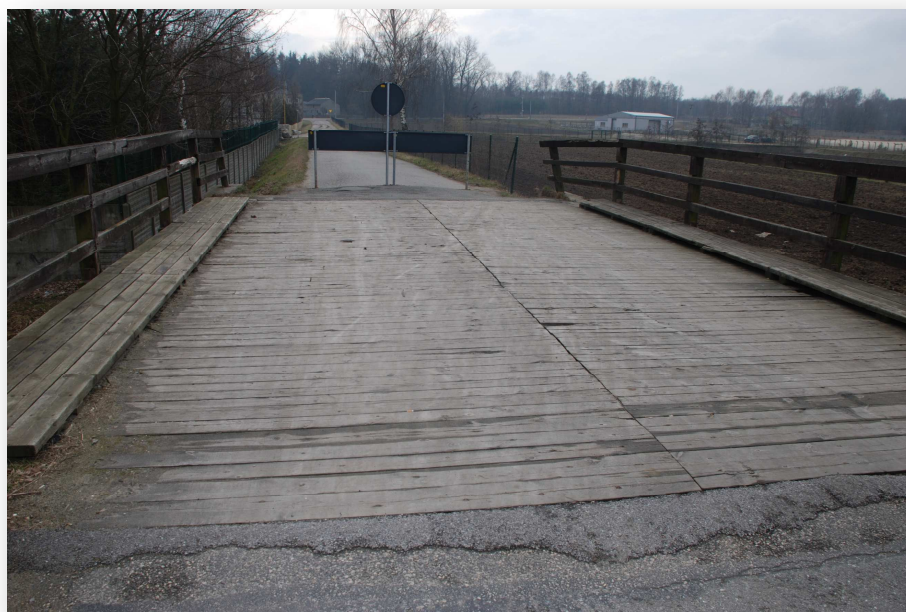
4. Widok z góry na pokład drewniany. Widoczne ubytki drewna.

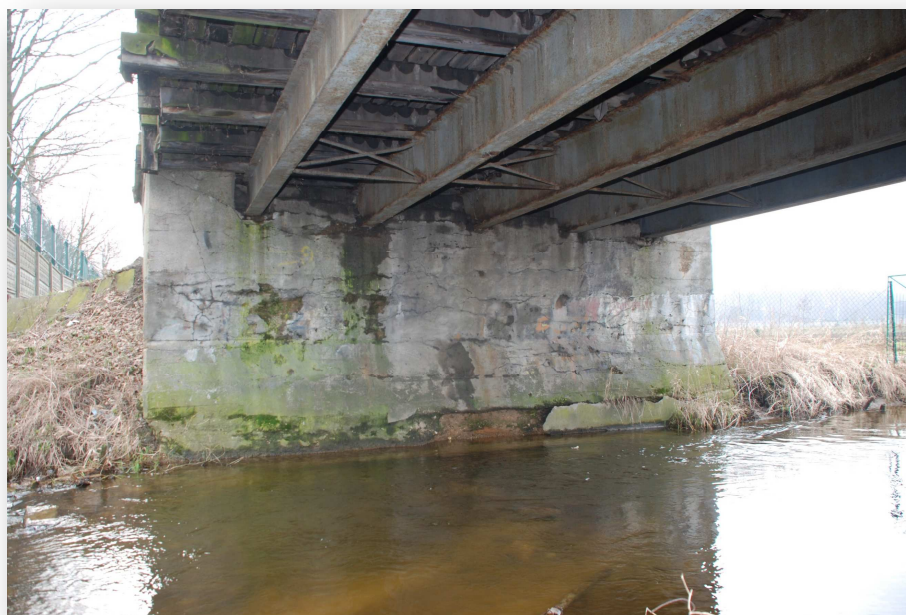
5. Widok od spodu. Widoczne spękania i ubytki betonu w przedniej ścianie przyczółka.  
Korozja dźwigarów stalowych.

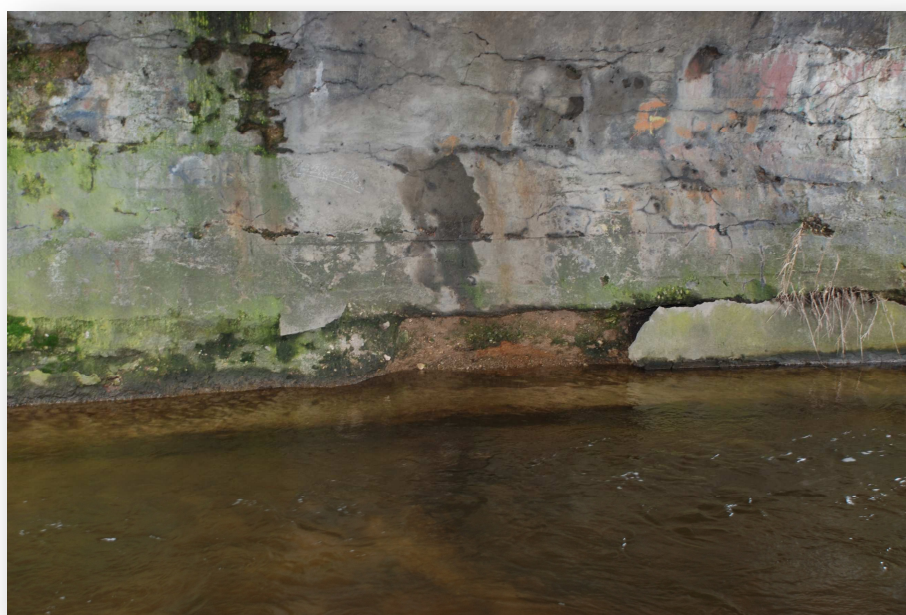
6. Szczegół dolnej strefy przedniej ściany przyczółka.  
Widoczne spękania, ubytki oraz korozja betonu.

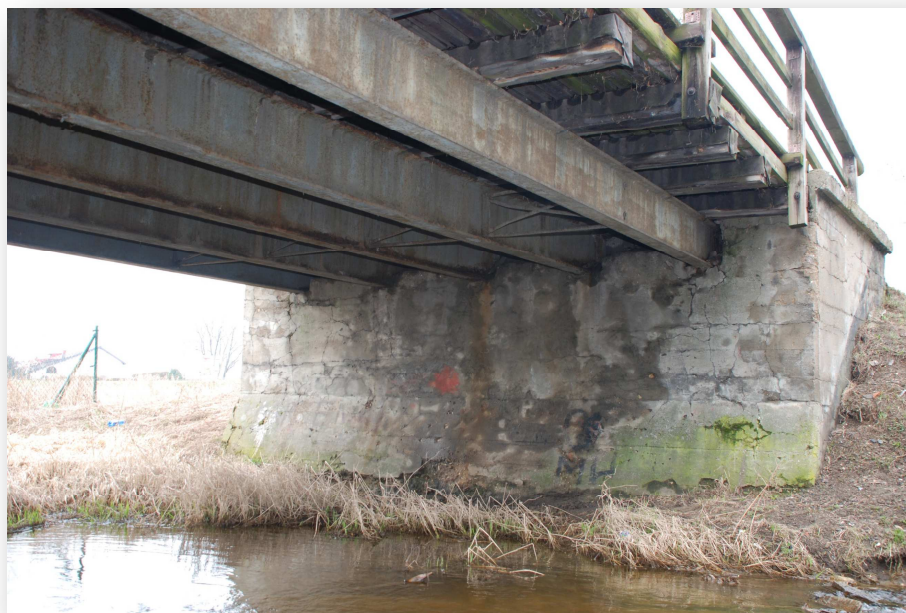
7. Widok od spodu. Widoczne spękania i ubytki betonu w przedniej ścianie przyczółka.  
Korozja dźwigarów stalowych.

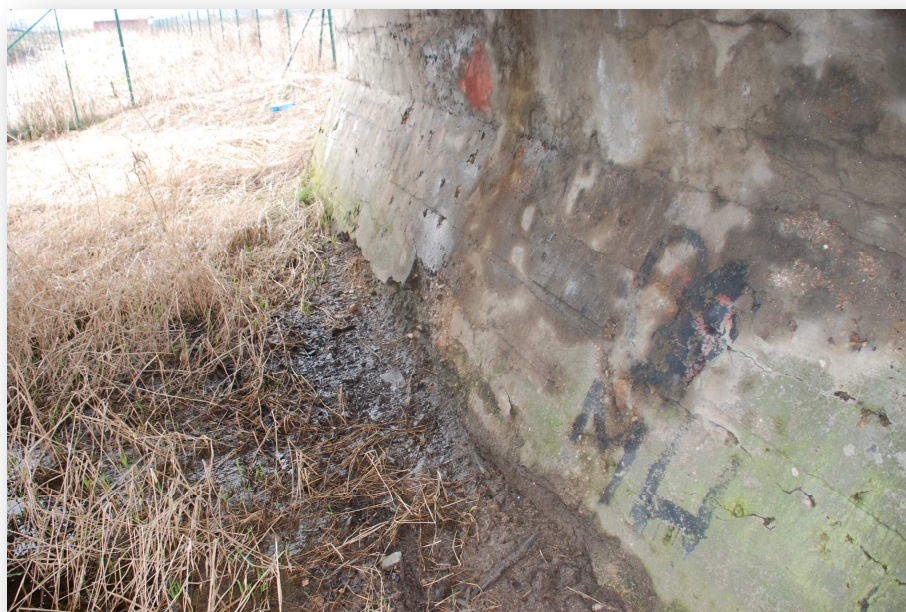
8. Szczegół dolnej strefy przedniej ściany przyczółka.  
Widoczne spękania, ubytki oraz korozja betonu.

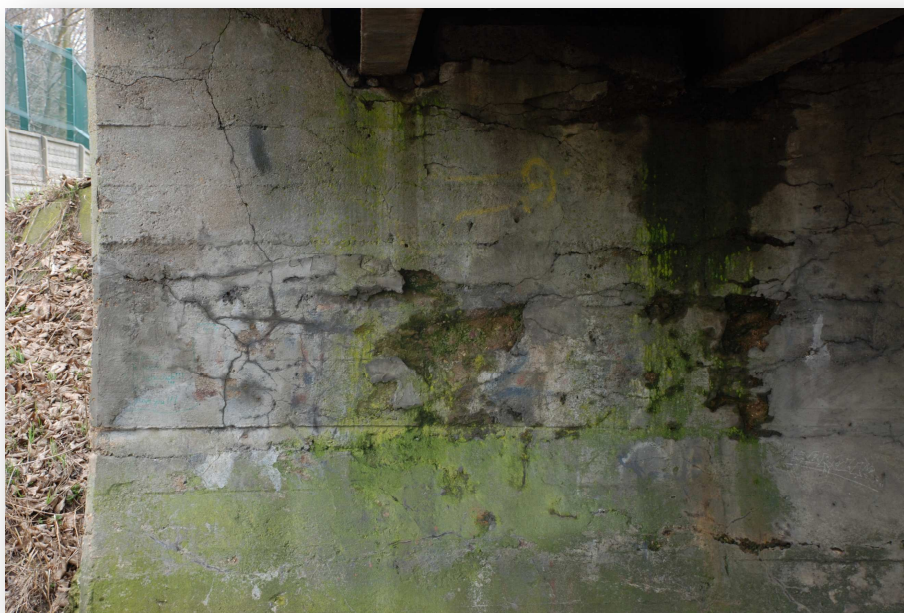
9. Szczegół skrajnej strefy przedniej ściany przyczółka.  
Widoczne spękania, ubytki oraz korozja betonu.

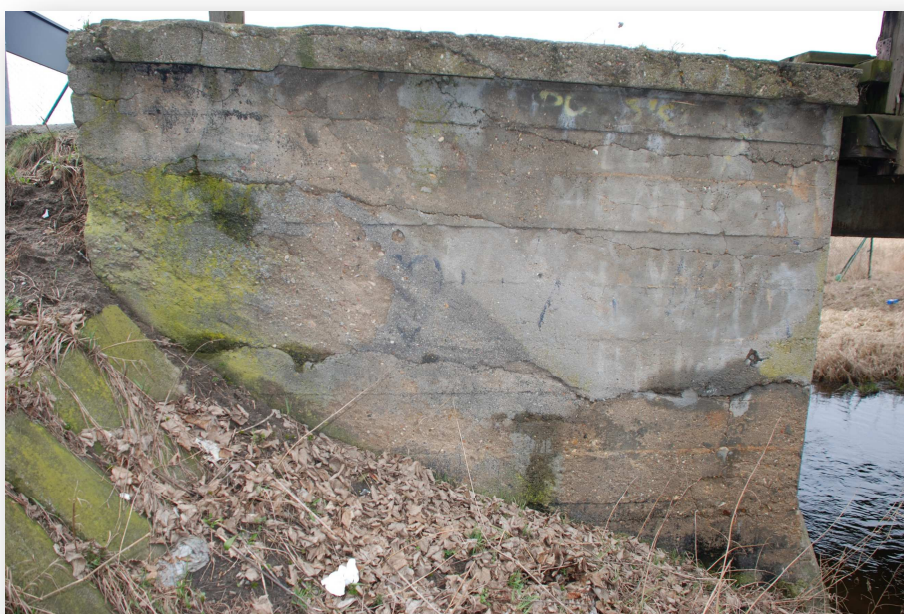
10. Widok z boku na skrzydło. Widoczne spękania, ubytki oraz korozja betonu.

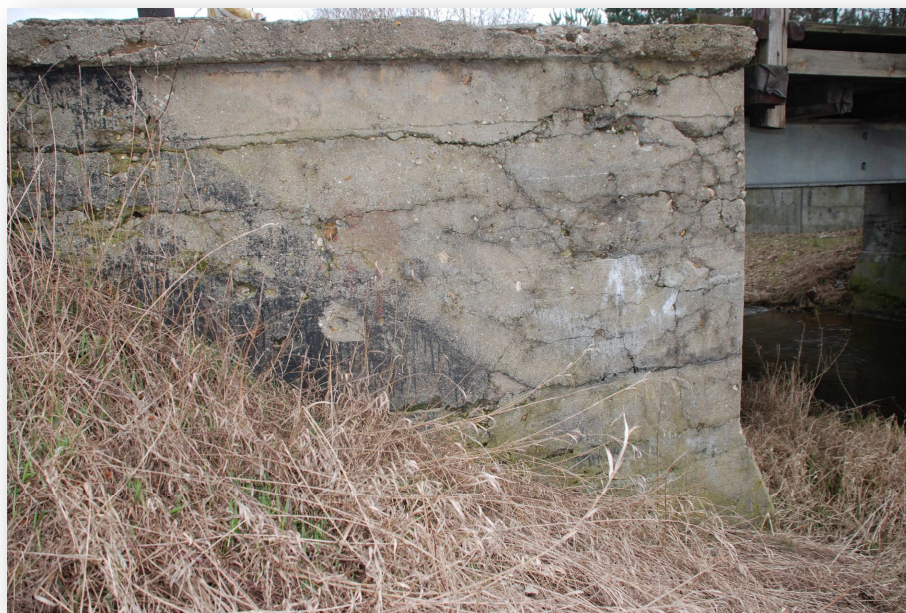
11. Widok z boku na skrzydło. Widoczne spękania, ubytki oraz korozja betonu.

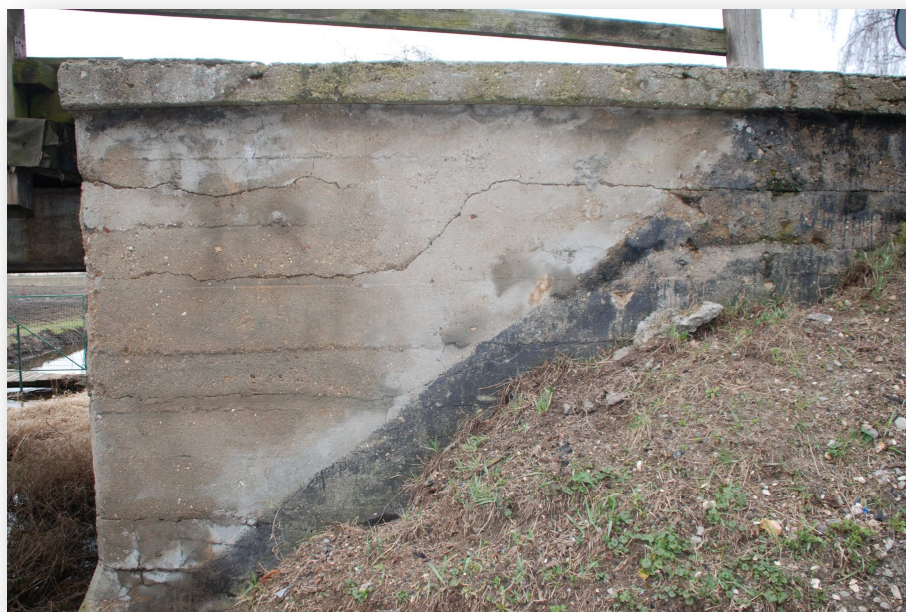
12. Widok z boku na skrzydło. Widoczne spękania, ubytki oraz korozja betonu.

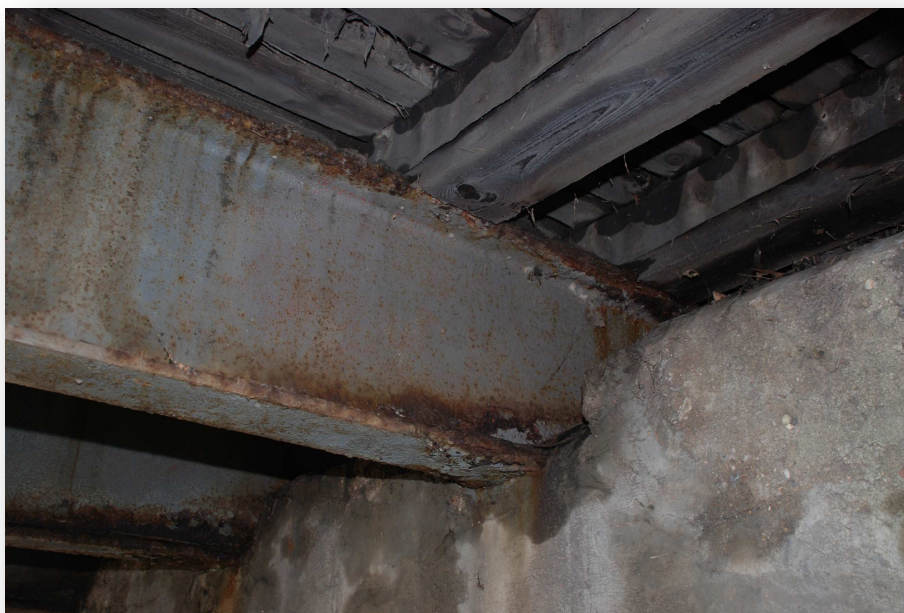
13. Widok od spodu na strefę podparcia. Korozja dźwigara stalowego.  
Zawilgocenia, ubytki i zarysowania betonu.

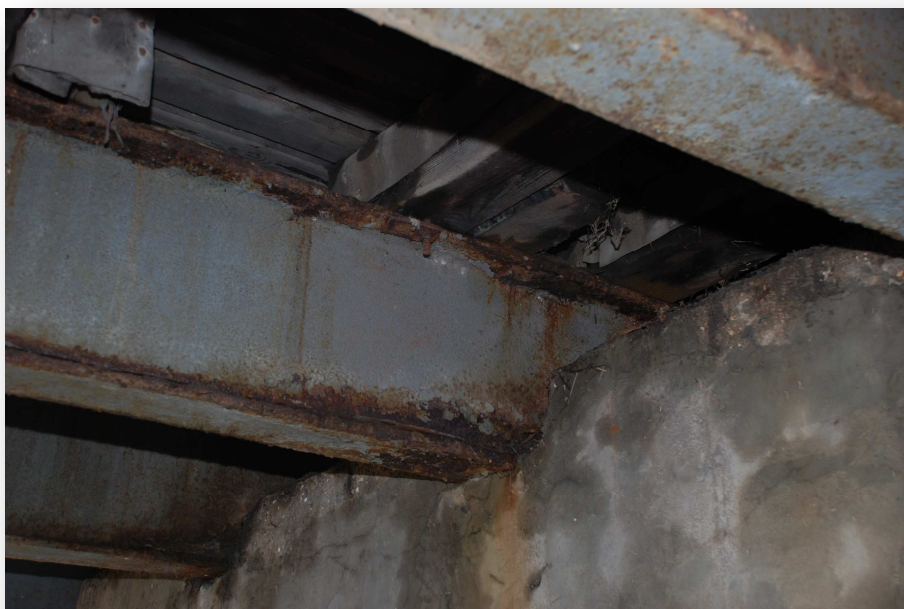
14. Widok od spodu na strefę podparcia. Korozja dźwigara stalowego.  
Zawilgocenia, ubytki i zarysowania betonu.

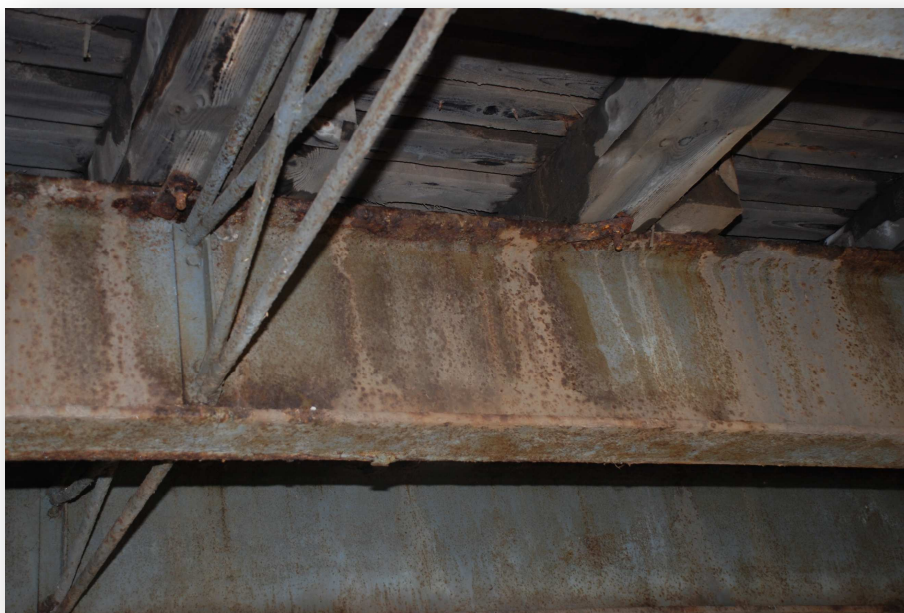
15. Widok od spodu na dźwigary stalowe i stężenia. Korozja dźwigarów stalowych.

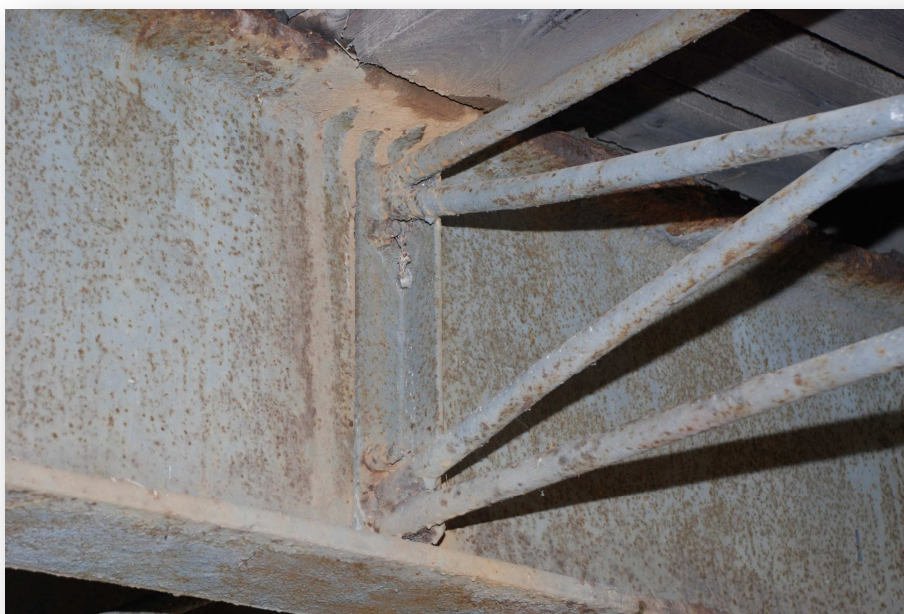
16. Widok od spodu na połączenie stężenia z dźwigarem. Korozja stali.

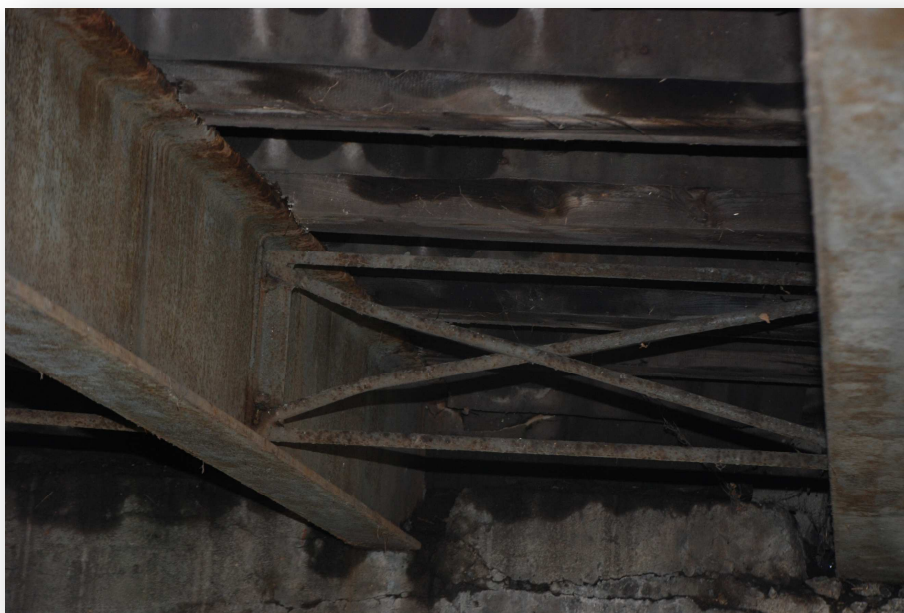
17. Widok od spodu. Zawilgocenia poprzecznic drewnianych.

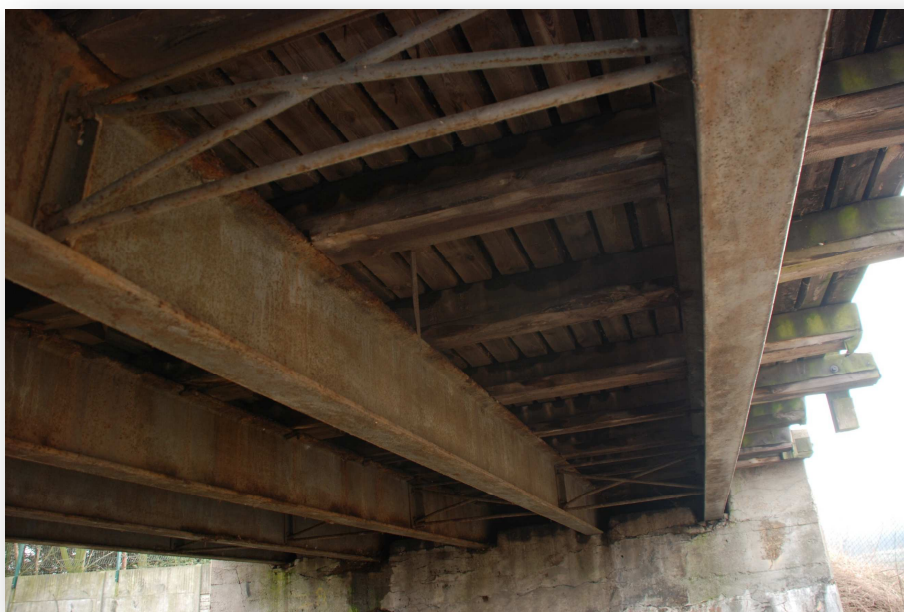
18. Widok od spodu na konstrukcję nośną. Korozja dźwigarów i stężeń.

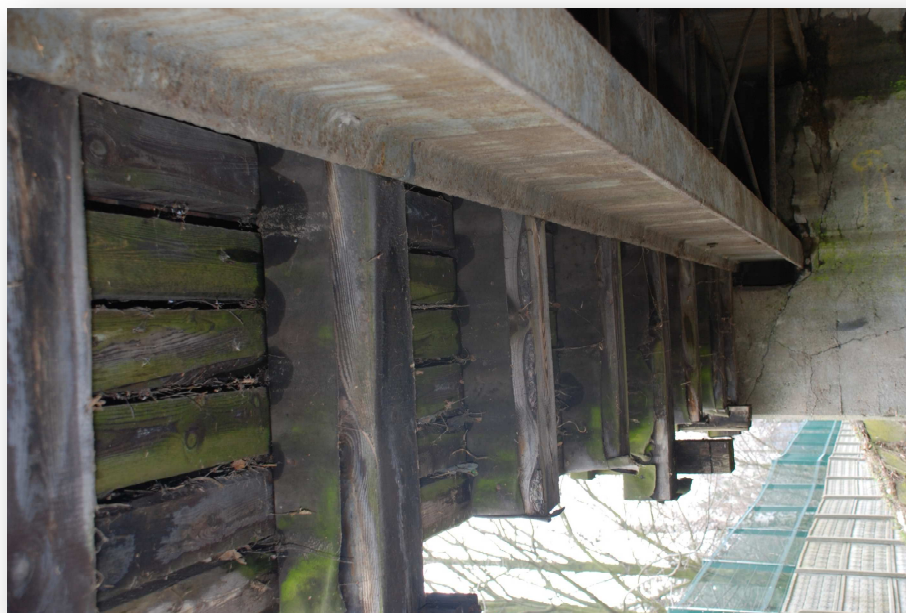
19. Widok od spodu na belkę skrajną. Korozja drewna pokładu dolnego. Korozja dźwigarów stalowych.

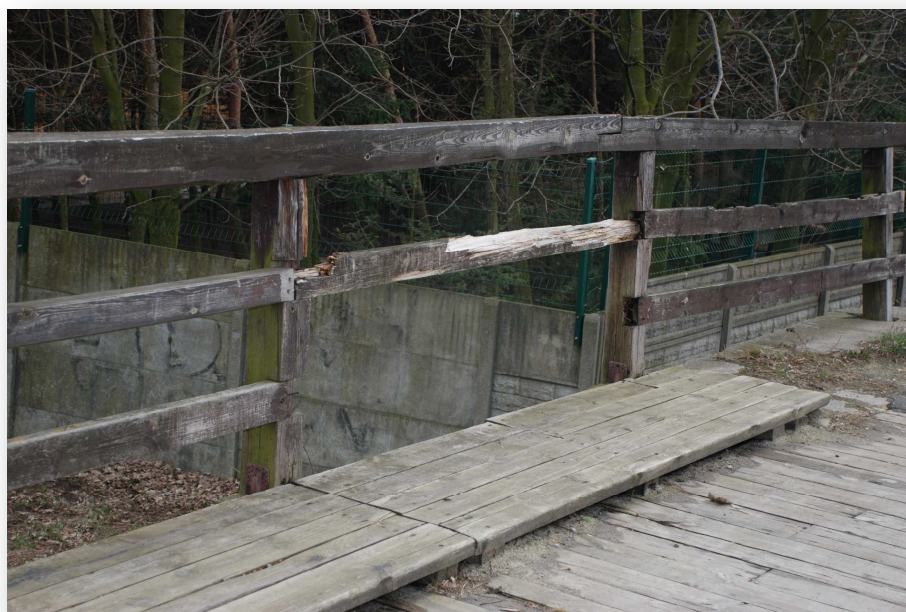
20. Widok z góry. Brak przeciągów w balustradzie.

- Wykonanie nowych podpór;
- W przypadku przęsła istnieje możliwość wykorzystania istniejących dźwigarów;
- Uzupelnienie brakujących części balustrad;

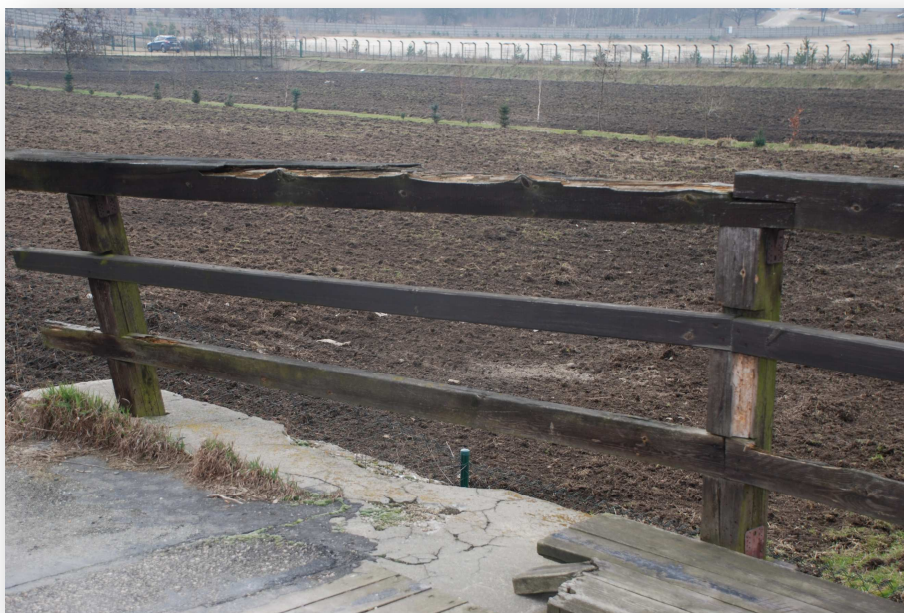
21. Widok z góry. Ubytki drewna w balustradzie.

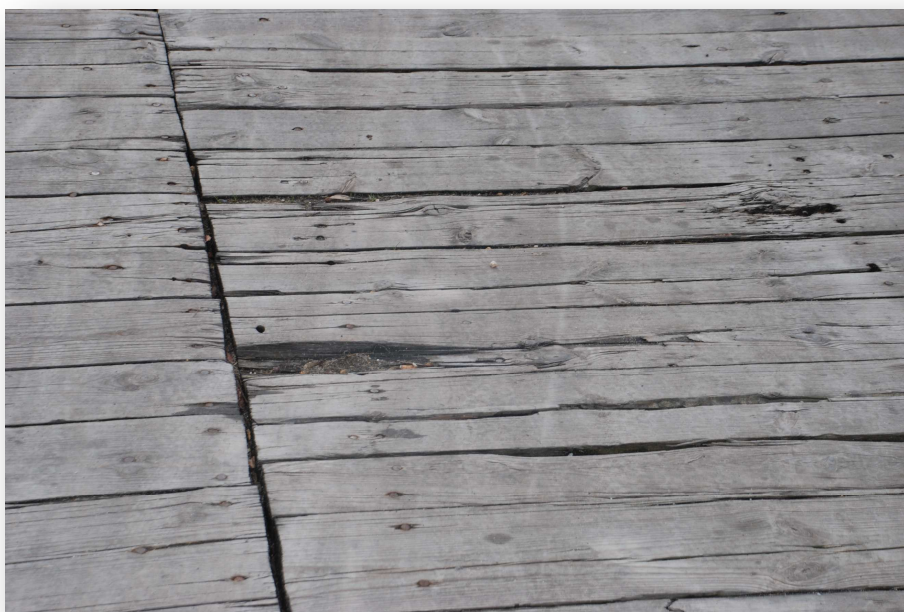
22. Widok z góry. Ubytki drewna pokładu górnego.

Na powierzchni przykrawężnikowej pomostu występują zanieczyszczenia - ziemia oraz liście i inne szczątki roślinne, które stale zawilgocone powodują przyspieszoną degradację pomostu. Pokład drewniany wymaga oczyszczenia oraz lokalnej wymiany górnego pokładu.
