EKSPERTYZA TECHNICZNA

podbudowy ul. Strażackiej w Białej

Zamawiający:	Gminą Kłobuck - Zarządem Dróg i Gospodarki Komunalnej z siedzibą w Kłobucku, ul. 11 Listopada 81, NIP 574-00-13-278, REGON 150516530
Nazwa i adres obiektu budowlanego:	Ul. Strażacka w Białej
Jednostka projektowa:	  CONST – PRO GRUPA INŻYNIERSKA Sp. z o.o ul. Dworcowa 10a, 46-300 Olesno tel.: +48 775471207, email: office@cpgi.pl, www.const-pro.pl
Data opracowania:	Lipiec 2016r.

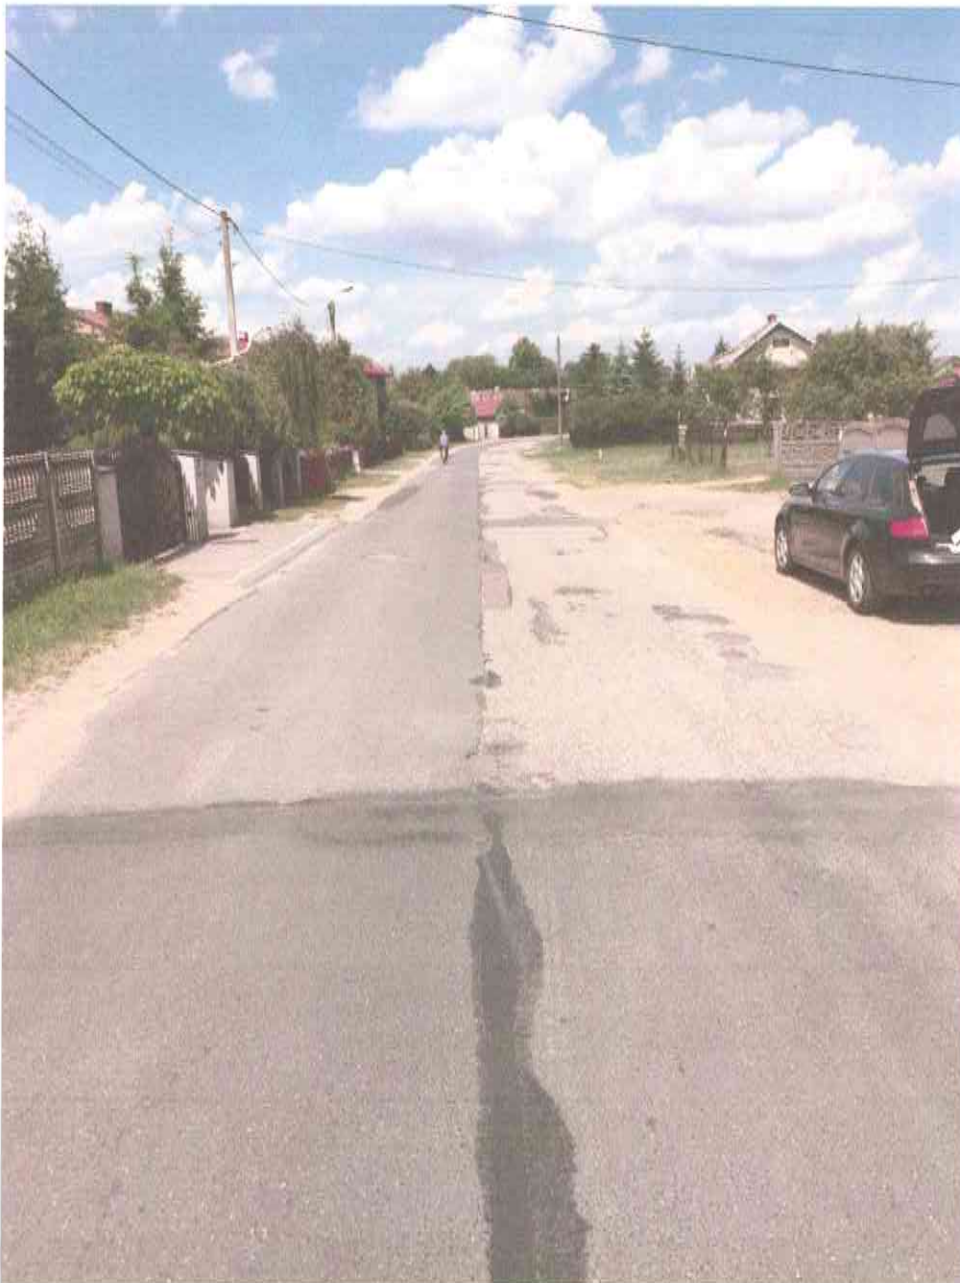
Fot. 1 Początek opracowania

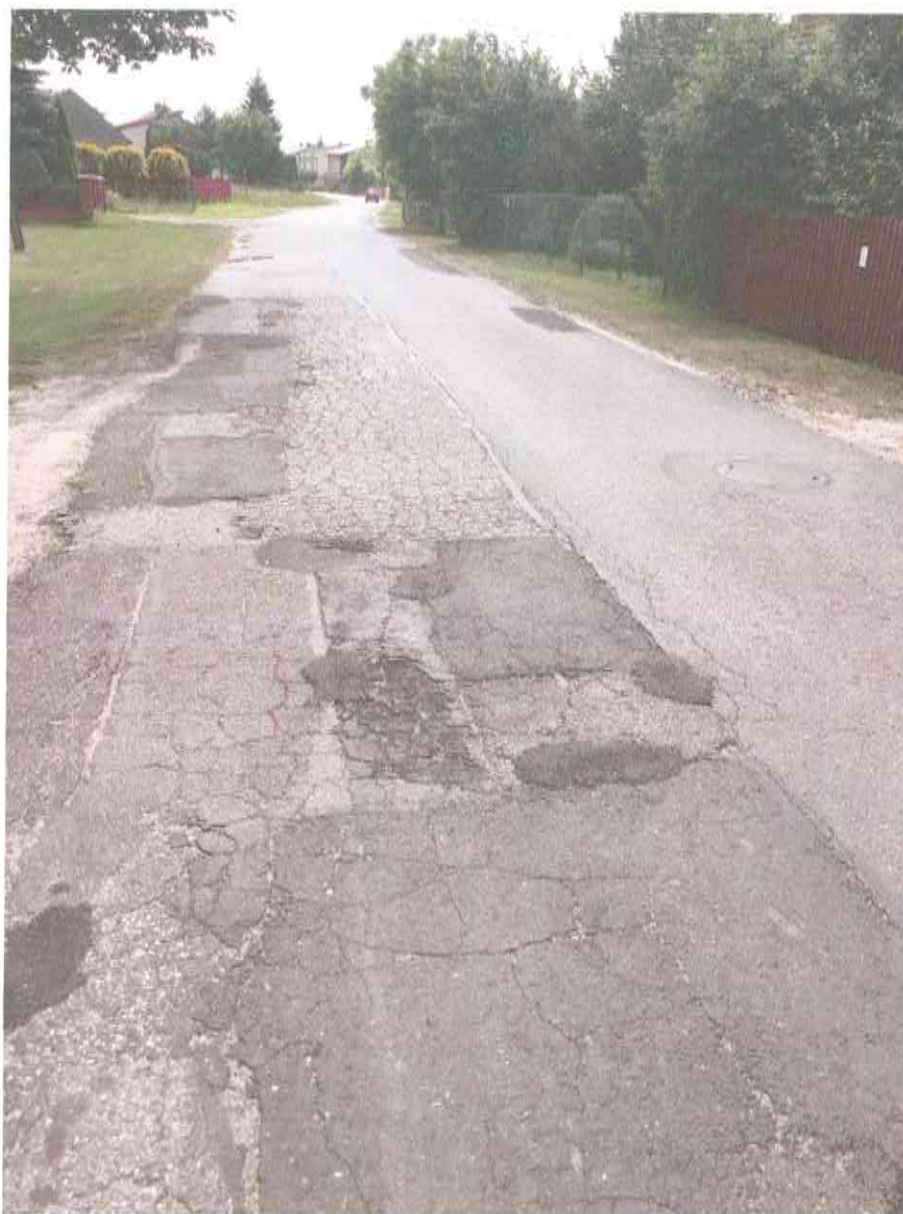
- Pierwsza (stara część) o licznych pęknięciach i ruchomych częściach nawierzchni z widocznymi dziurami oraz lokalnymi zapadliskami profilu poprzecznego sięgającymi nawet 17cm.
- Druga część – wykonana jako nowa nawierzchnia (odtworzenie nawierzchni po kanalizacji) z widocznymi naprawami i pęknięciami warstwy ścieralnej.

Fot. 2 Stan nawierzchni

Dla zapewnienia stateczności konstrukcji proponuje się wymianę całej nawierzchni drogi zgodnie z Dziennikiem Ustaw nr 43 poz. 430 jak dla KR1 na odcinku o grupie nośności G1:

- 4cm warstwa ścieralna z betonu asfaltowego,
- 4cm warstwa wiążąca z betonu asfaltowego,
- 20cm podbudowa z kruszywa łamanego stabilizowanego mechanicznie

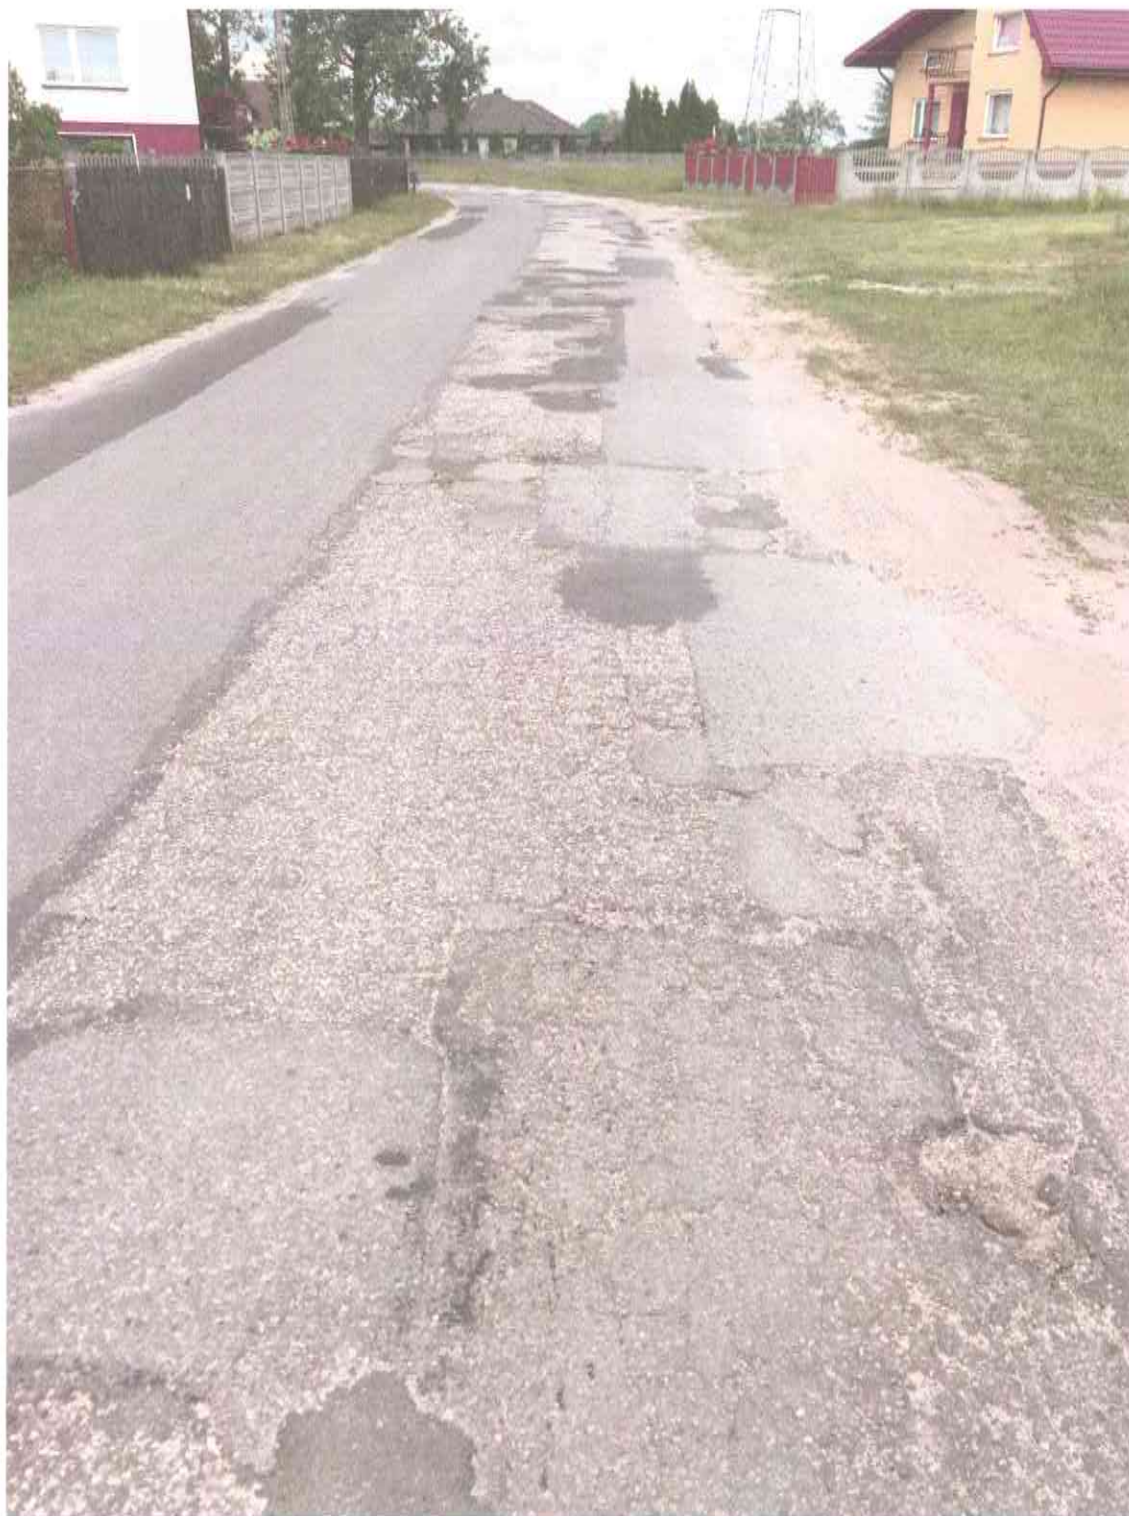
Fot. 3 Stan nawierzchni

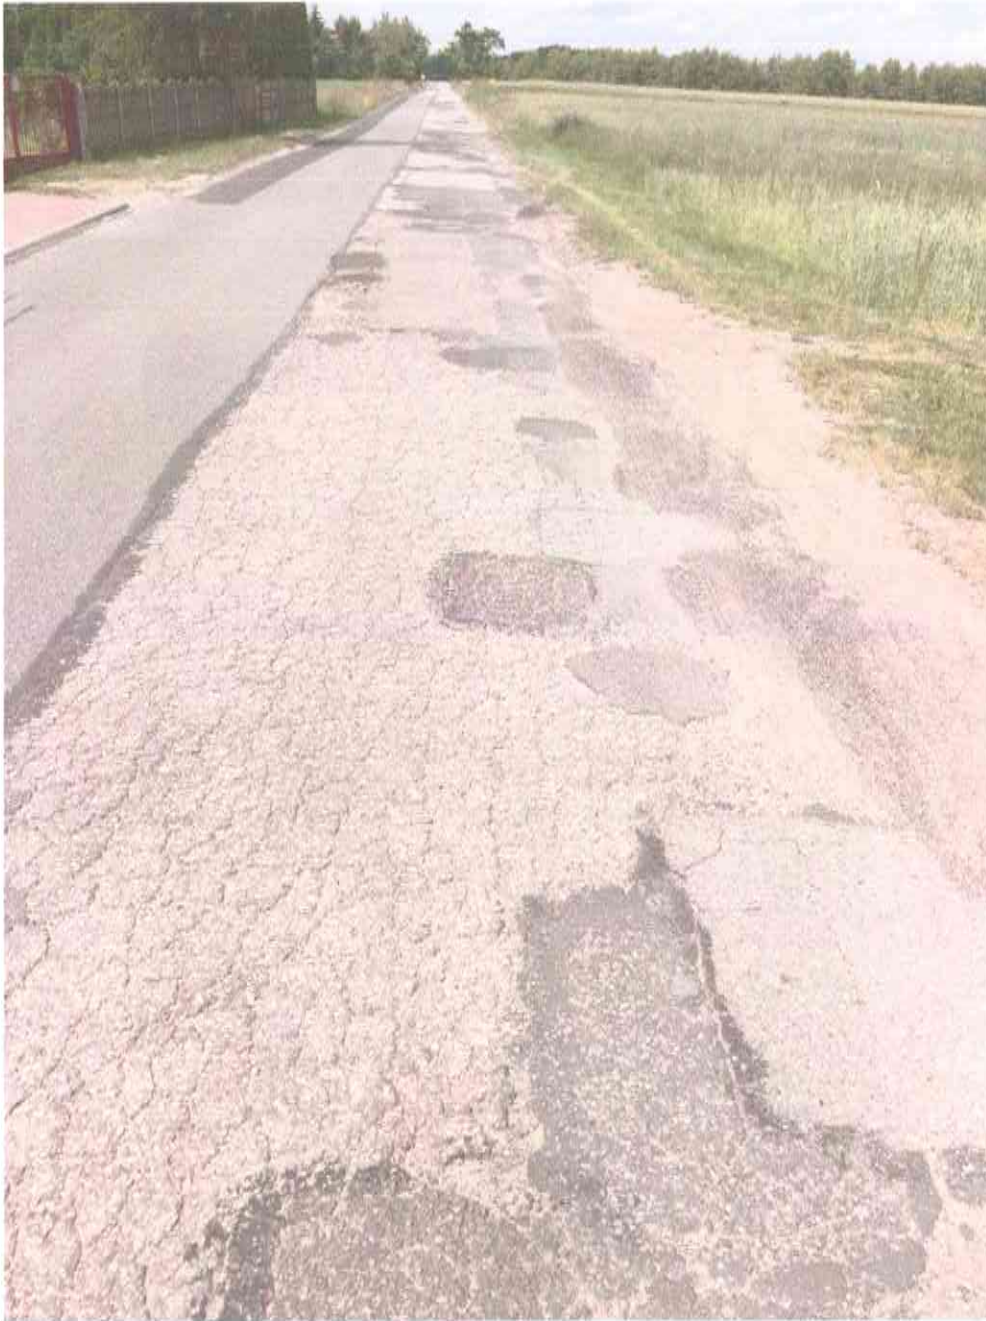
Fot. 4 Stan nawierzchni

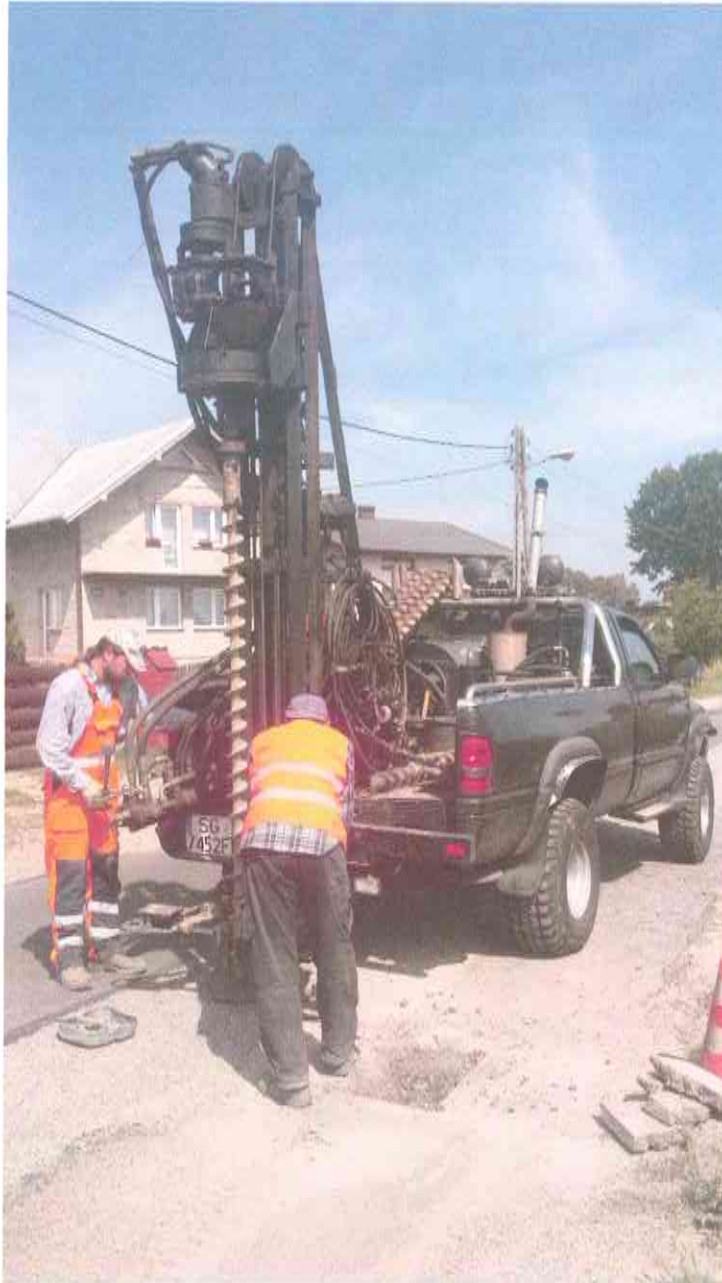
Przeprowadzono szereg badań mających na celu pokazanie układu warstw podbudowy do głębokości 3m poniżej warstwy ścieralnej. Do tego celu użyto wiertnicy zamontowanej na samochodzie osobowym (zdjęcie nr 5).

Rys. 5 Wiertnica do poboru próbek

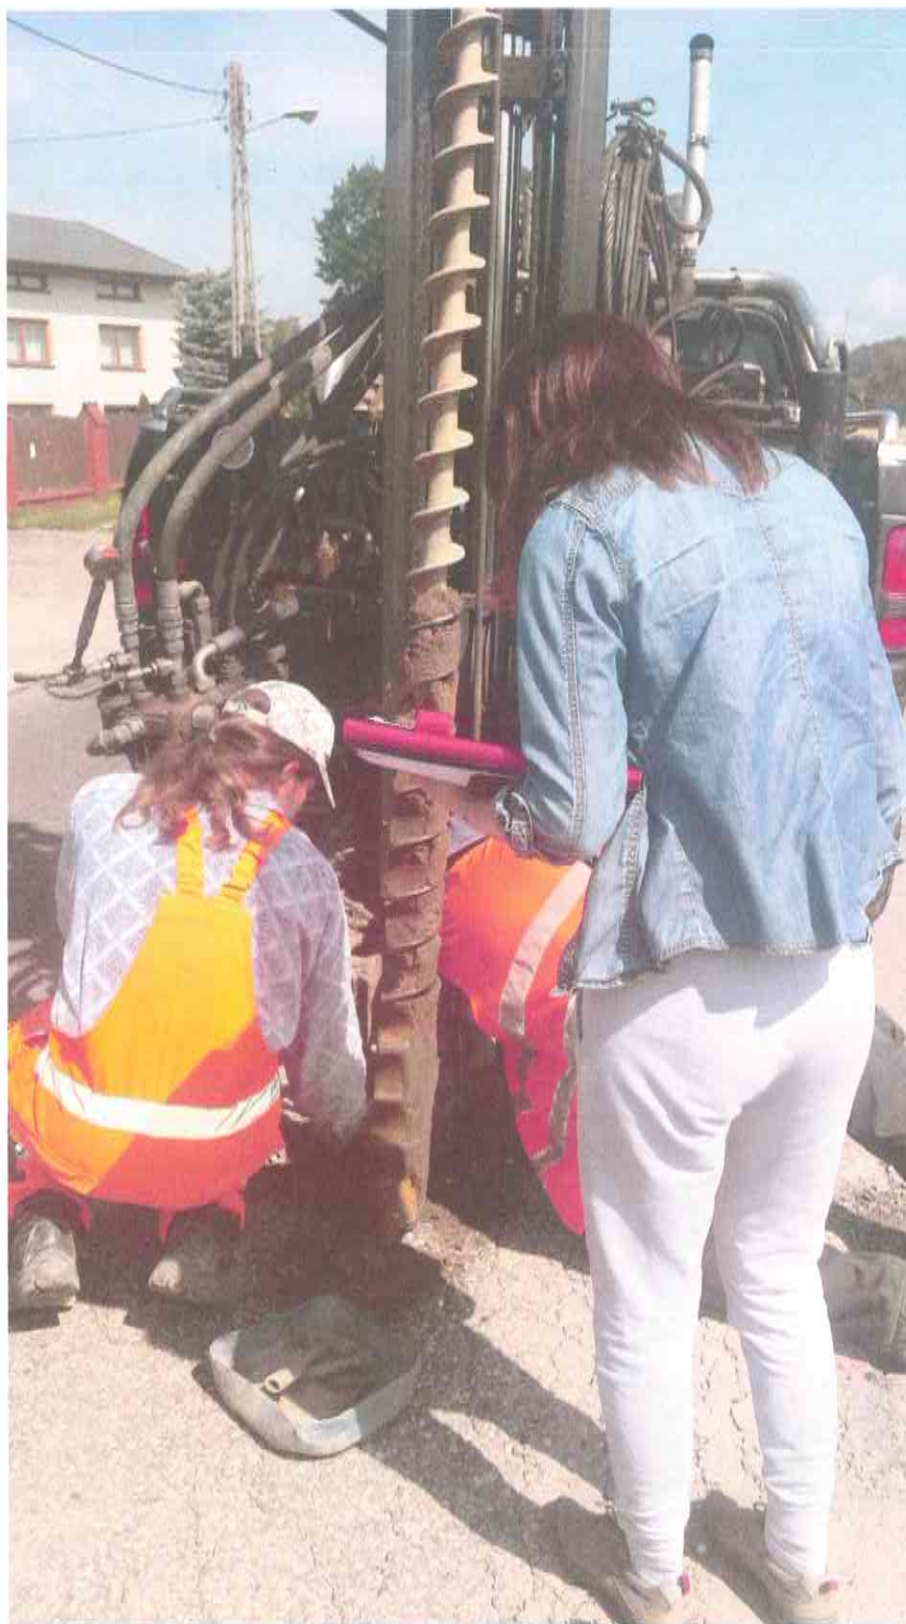
Rys. 6 Odwiert badawczy

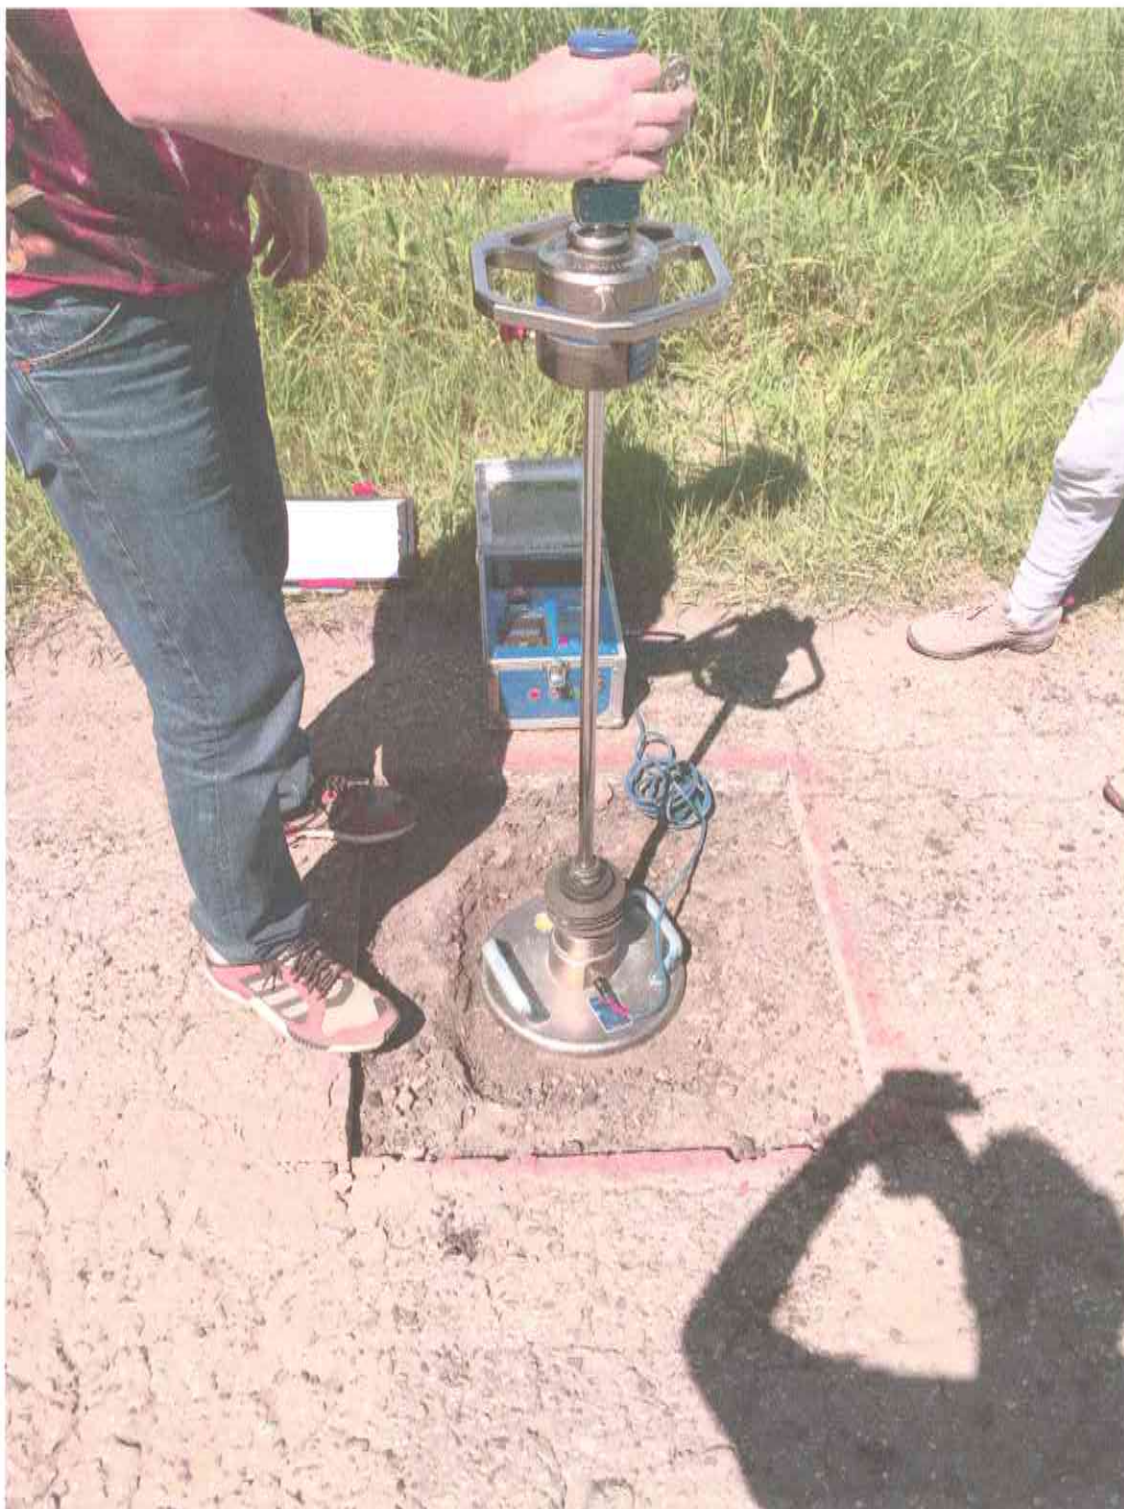
Wykonano również badania nośności podbudowy celem przyporządkowania jej do grupy nośności podłoża.

Rys. 7 Badanie nośności na wyciętej nawierzchni drogi
